Generalsanierung

MAURACHER ORGEL

in der Kath. Kirche „St. Ägid“

Bericht über die Instandsetzung der Mauracher Orgel in der Pfarrkirche St. Ägid zu Korneuburg

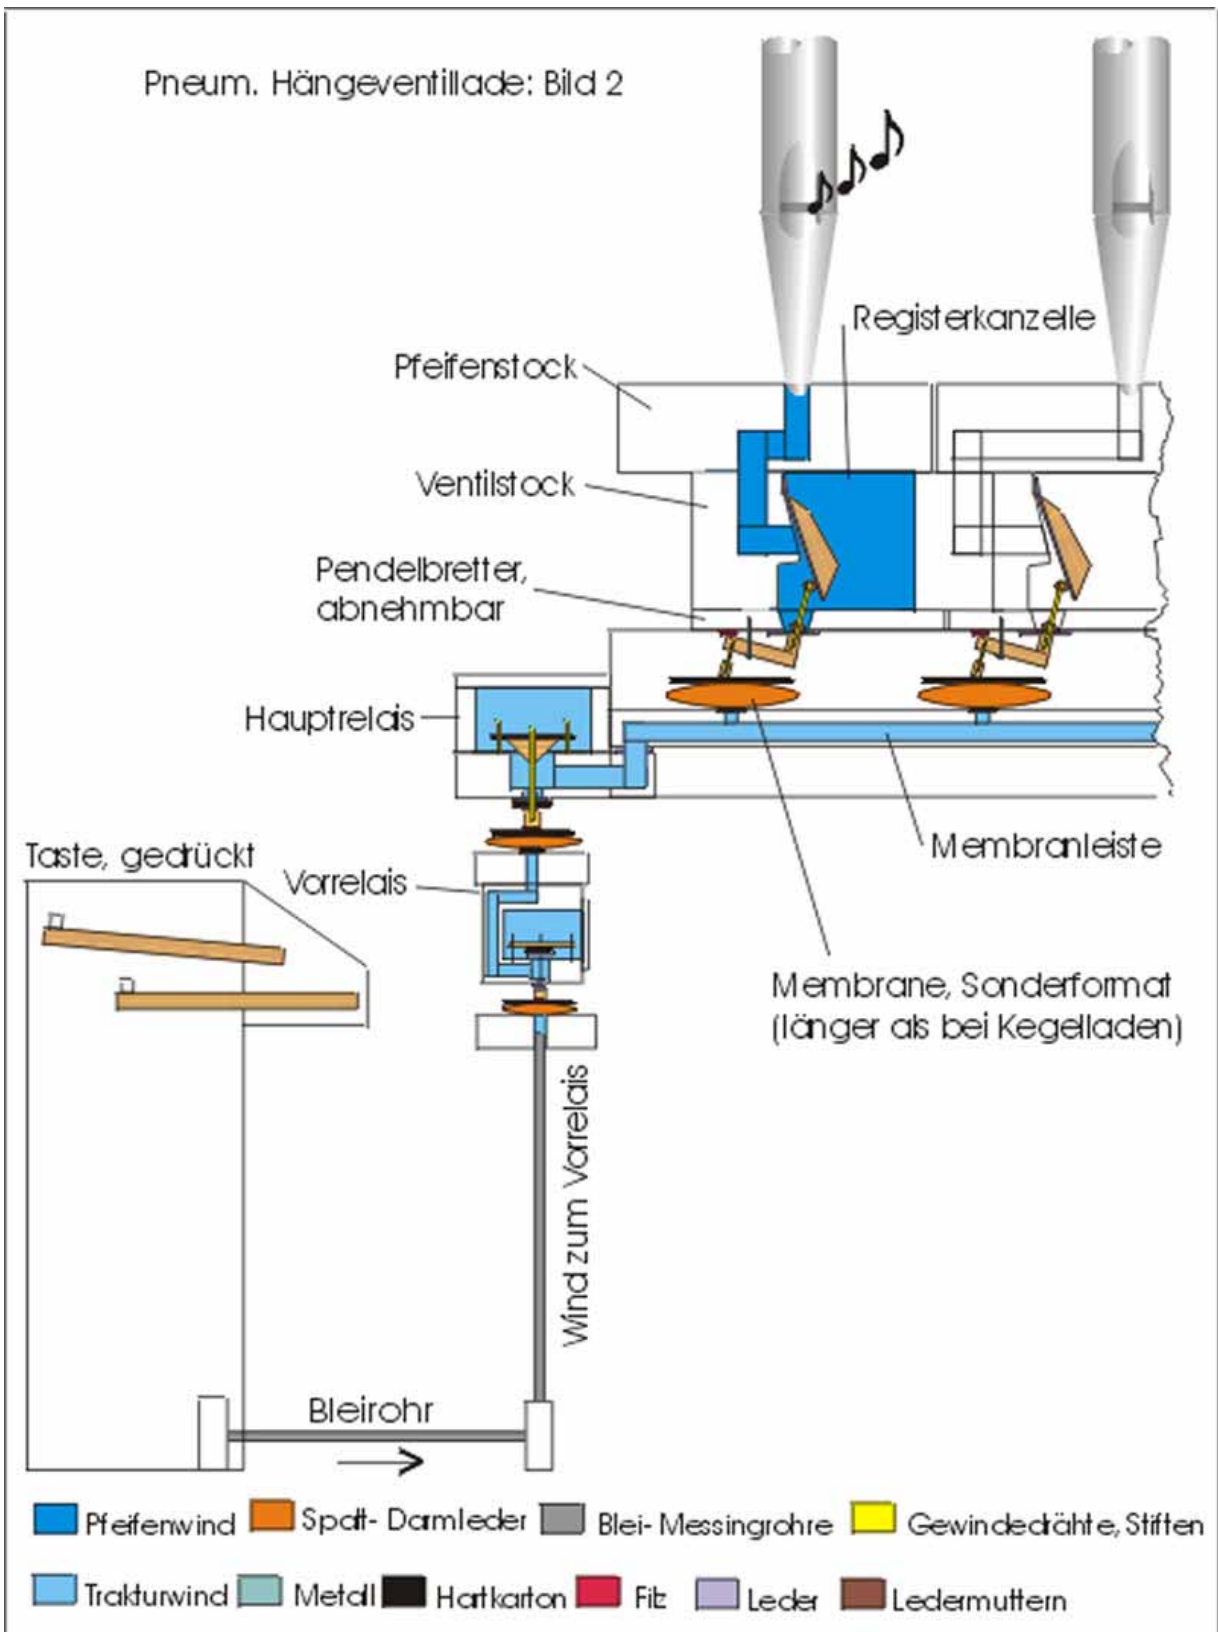
Pneum. Hängeventillade: Bild 2

Von den 30 Registerventilen und Bälgen wurden ca. 20 neu beledert. Die Vorrelais, wie bei Spieltraktur und Windladen beschrieben, überprüft und in Ordnung gebracht. Die Stege wurden zusätzlich mit Lederstreifen abgedichtet, sodass keine Durchstecher zwischen den Registerkanzellen entstehen können.
