Bericht über die Instandsetzung der

# Walcker Orgel

in der Kathedrale zu  
Zagreb/Kroatien

# Instandsetzung im Jahre 2005

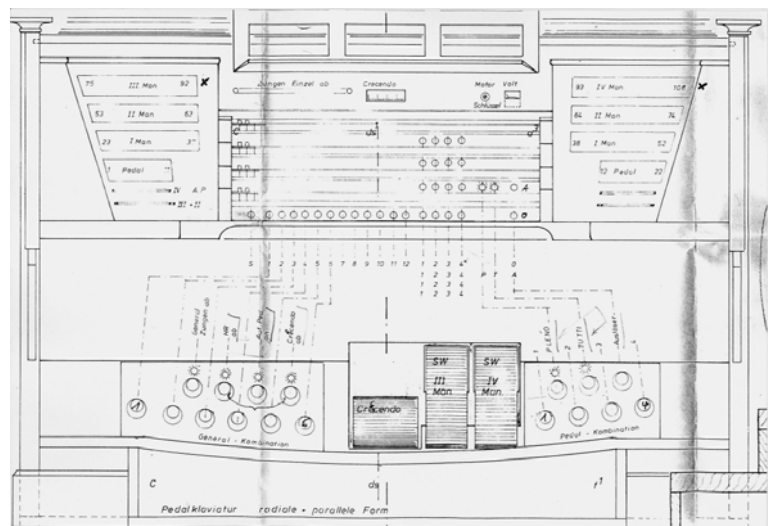
*Die Filze und Lederteile der Pedalklavatur sind etwas abgespielt und sollten erneuert werden. Auch die Pedalkontakte sollten – wie bei den Manualen – überprüft und gereinigt werden.*

*Die Orgelbank ist instabil.*

Die Pedalklaviatur wurde saniert, alle Filze sowie Lederteile erneuert. Die Tasten wurden wieder eingepasst und das seitliche Spiel behoben.

Die Orgelbank wurde stabilisiert.
