Bericht über die Instandsetzung der

# Walcker Orgel

in der Kathedrale zu  
Zagreb/Kroatien

# Instandsetzung im Jahre 2005

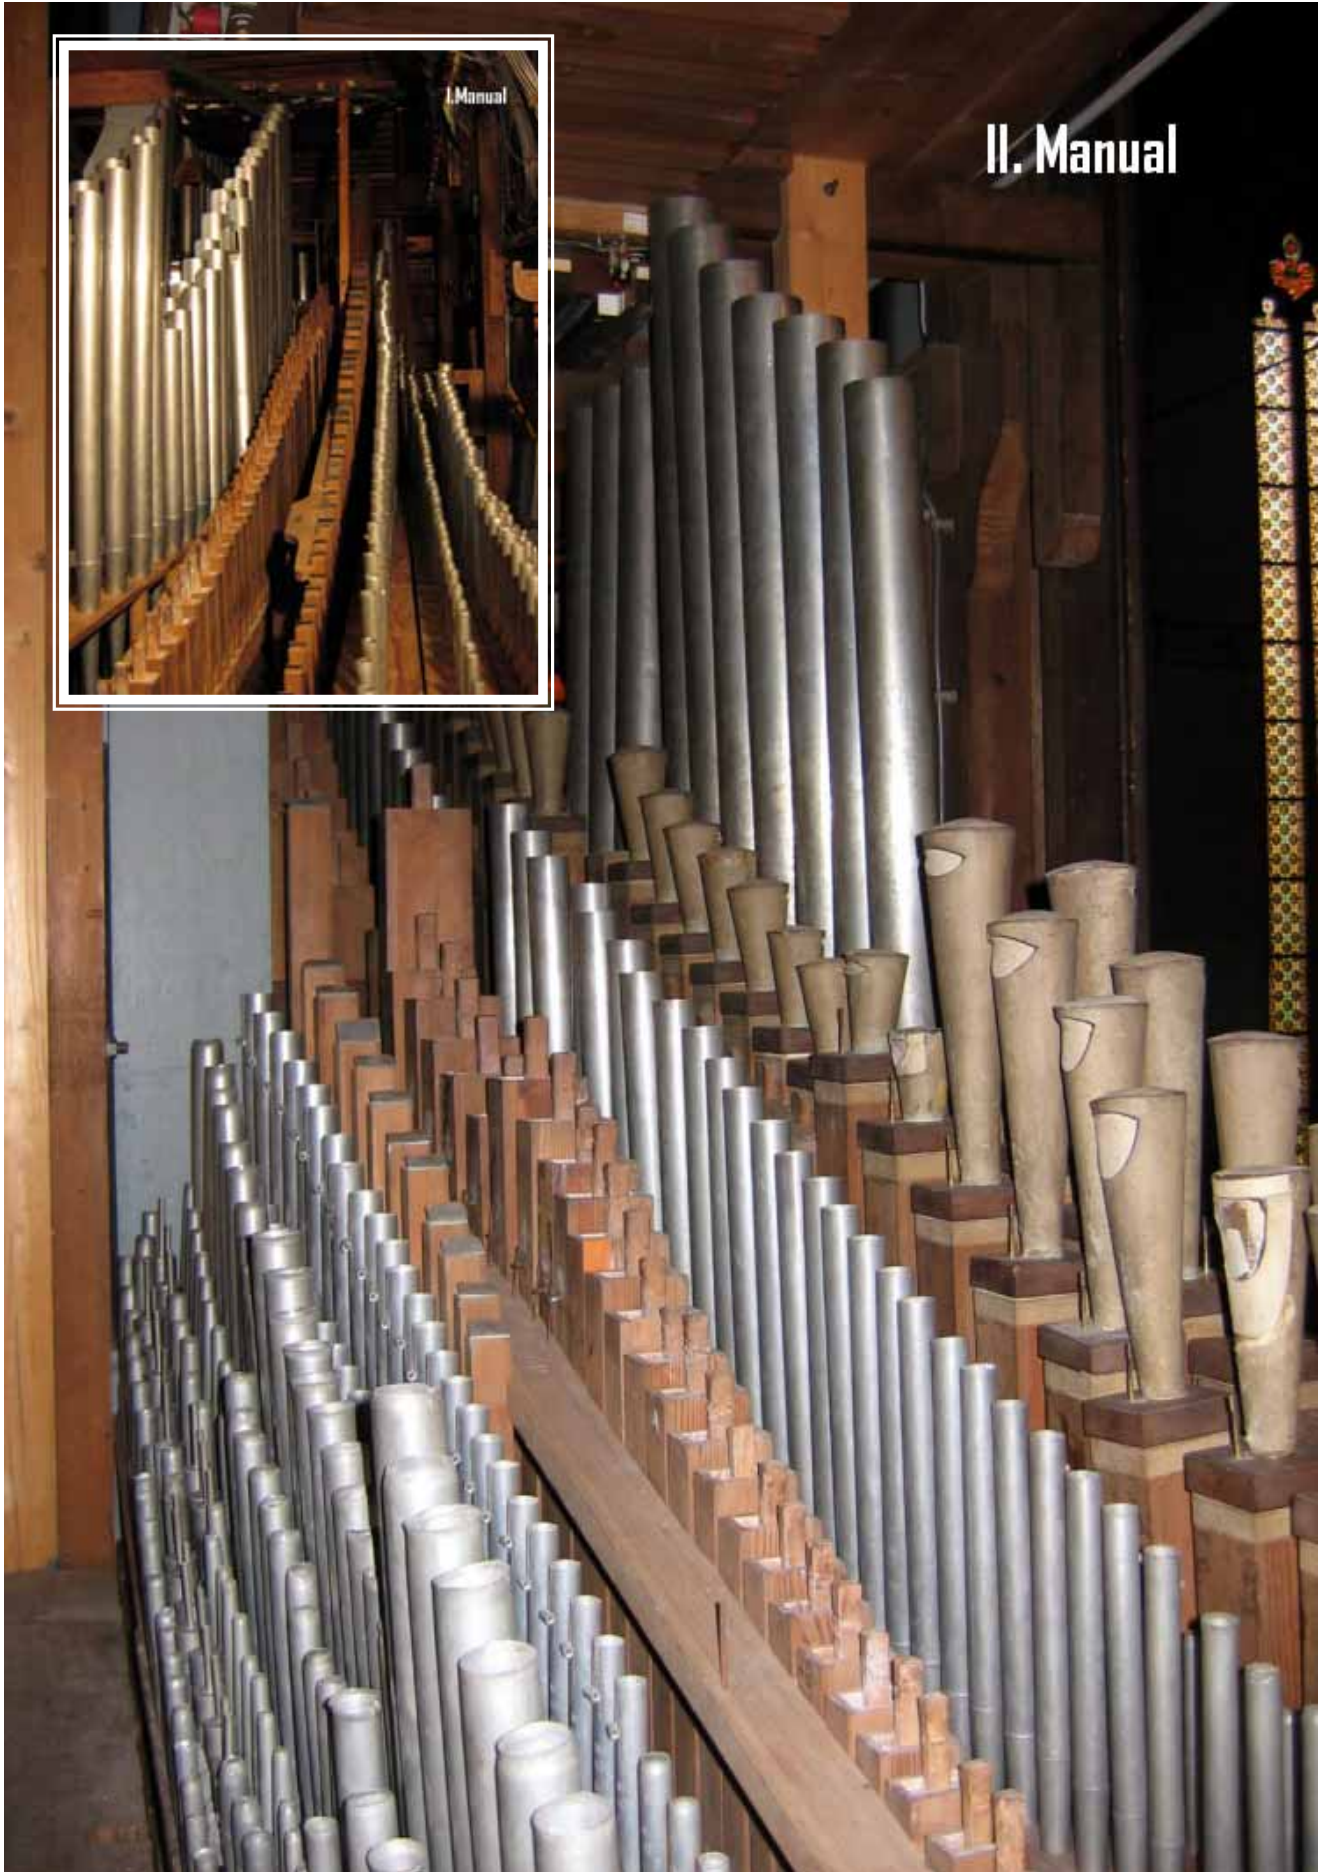
Die Traktur des Hauptwerkes bestehend aus einem elektrischem Relais für zwei Windladen und sprach deshalb zu langsam an. Beide Windladen wurden mit zusätzlichen Magneten ausgestattet. Die Funktion des alten Spieltisches wurde gewährleistet durch den Einbau von zusätzlichen Membranleisten an den beiden Windladen.

Alle Registerventile und Bälge wurden kontrolliert und schadhafte wurden neu beledert bzw. meist ausgetauscht. Die Vorrelais, wie bei *Spieltraktur* und *Windladen* beschrieben, überprüft und in Ordnung gebracht.
